関係写真

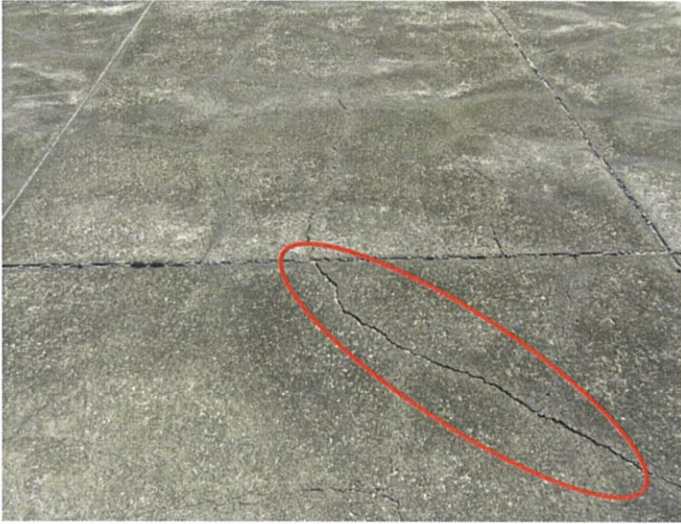
部位	番号	調査項目	調査結果
	3(1)	屋上面の劣化及び損傷の状況	<input checked="" type="checkbox"/> 要是正 <input type="checkbox"/> その他

特記事項 写真-4 屋上 保護コンクリート クラック 3000mm × 2mm	
部位	番号	調査項目	調査結果
	2(10)	RC造及びSRC造の外壁躯体の劣化及び損傷の状況	<input checked="" type="checkbox"/> 要是正 <input type="checkbox"/> その他

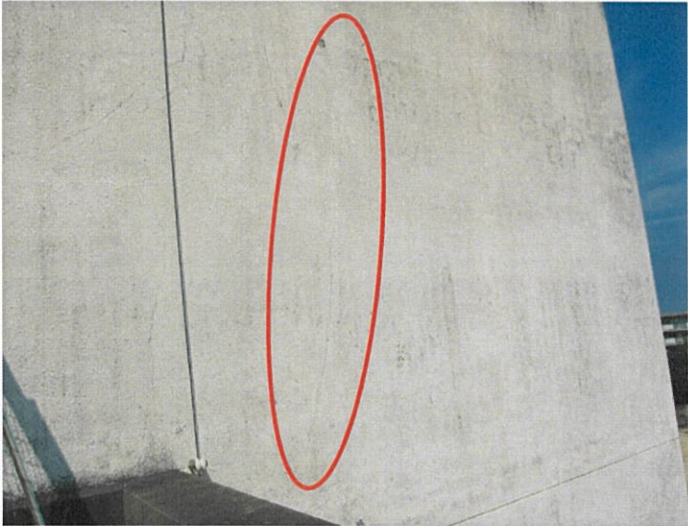
特記事項 写真-5 屋上 外壁 クラック 5000mm × 0.5mm	
部位	番号	調査項目	調査結果
	4(10)	RC造及びSRC造の壁の室内に面する部分の躯体の劣化及び損傷の状況	<input checked="" type="checkbox"/> 要是正 <input type="checkbox"/> その他

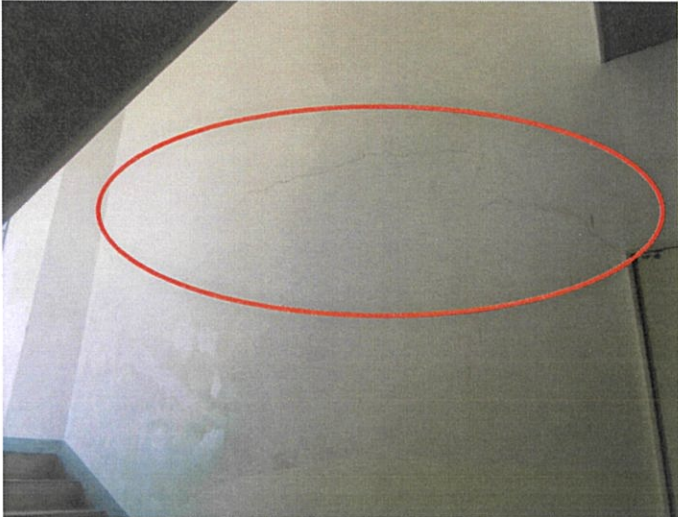
特記事項 写真-6 R階 階段室 クラック 5000mm × 0.4mm

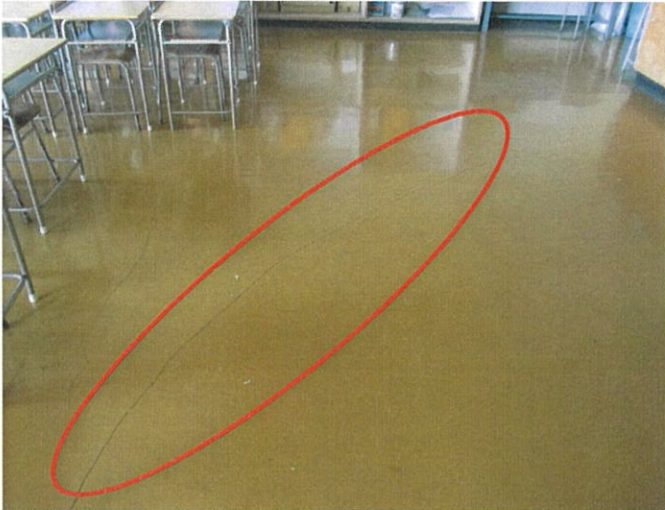
特記事項 写真-7 3階 美術室 床クラック 10000mm×0.5mm	
部位	番号	調査項目	調査結果
	4(10)	RC造及びSRC造の壁の室内に面する部分の躯体の劣化及び損傷の状況	<input checked="" type="checkbox"/> 要是正 <input type="checkbox"/> その他

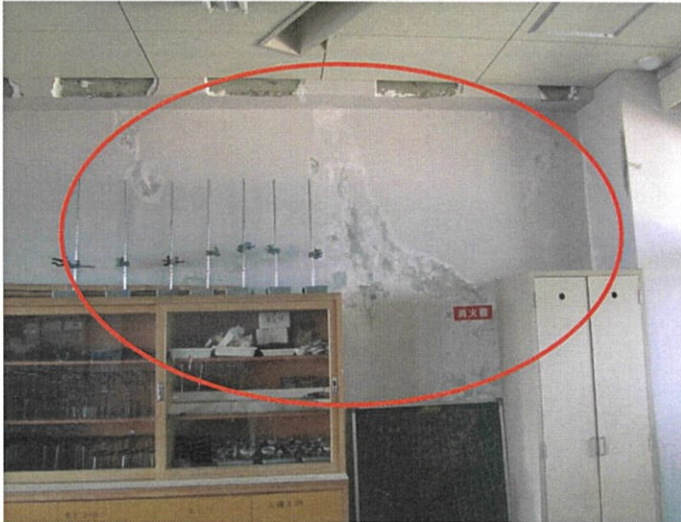
特記事項 写真-8 3階 理科室 壁クラック 300mm×0.5mm 6ヶ所	
部位	番号	調査項目	調査結果
	4(10)	RC造及びSRC造の壁の室内に面する部分の躯体の劣化及び損傷の状況	<input checked="" type="checkbox"/> 要是正 <input type="checkbox"/> その他

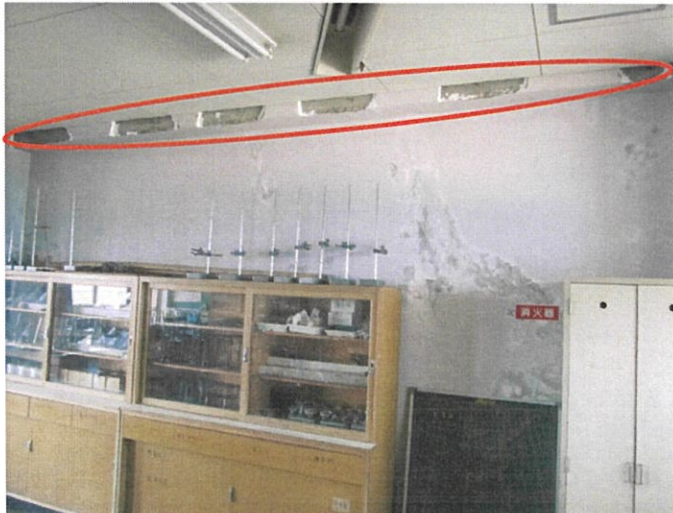
特記事項 写真-9 3階 理科室 梁欠損 200mm×600mm 6ヶ所

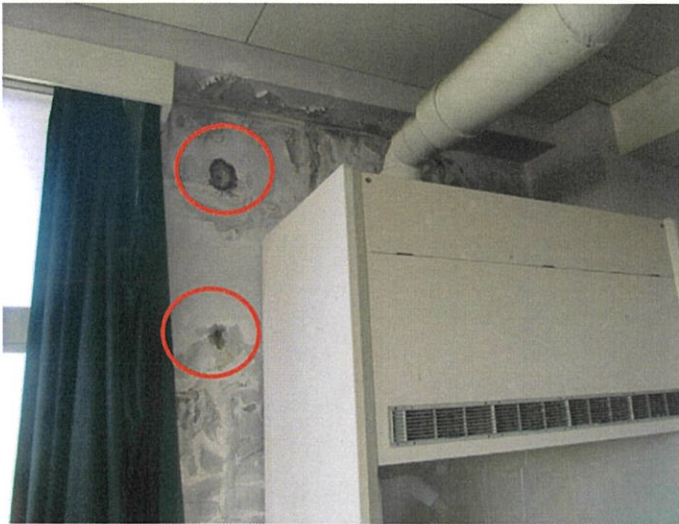
特記事項 写真-10 3階 普通教室 壁露筋 30mm 2ヶ所	
部位	番号	調査項目	調査結果
	2(15)	サッシ等の劣化及び損傷の状況	<input checked="" type="checkbox"/> 要是正 <input type="checkbox"/> その他

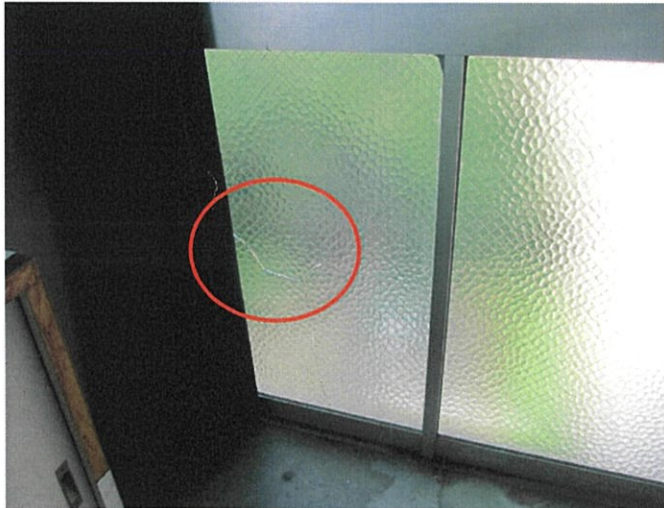
特記事項 写真-11 3階 理科室 窓ガラスひび割れ	
部位	番号	調査項目	調査結果
	4(10)	RC造及びSRC造の壁の室内に面する部分の躯体の劣化及び損傷の状況	<input checked="" type="checkbox"/> 要是正 <input type="checkbox"/> その他

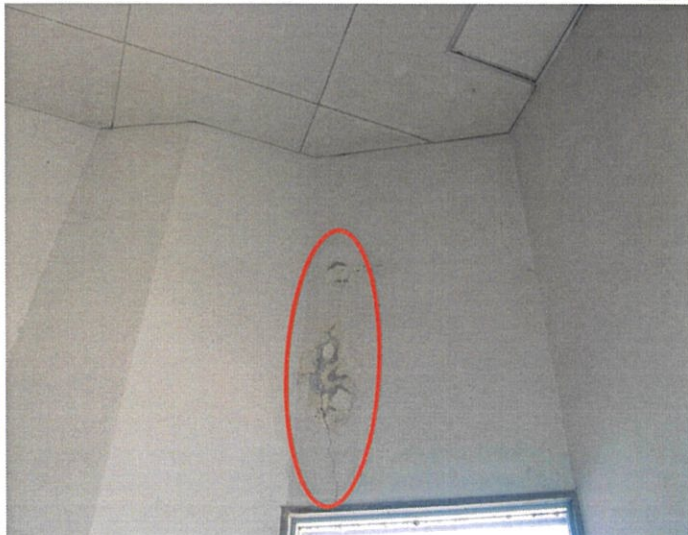
特記事項 写真-12 R階 階段室 壁クラック 1500mm×0.5mm

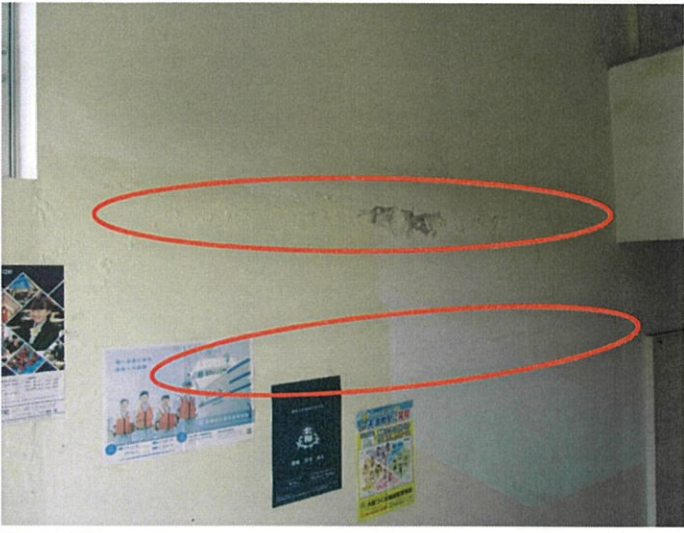
特記事項	
		写真-13 3階 階段室 壁クラック・塗装剥がれ 5000mm×0.5mm 2ヶ所	
部位	番号	調査項目	調査結果
	4(23)	室内に面する部分の仕上げの維持保全の状況	<input checked="" type="checkbox"/> 要是正 <input type="checkbox"/> その他

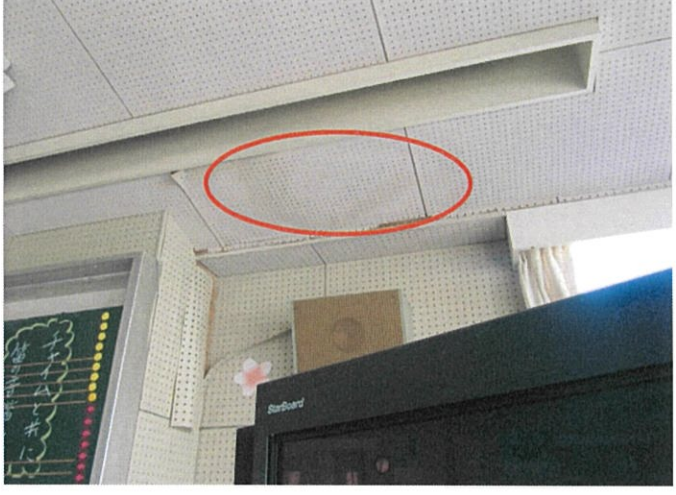
特記事項	
		写真-14 2階 音楽室 天井漏水跡	
部位	番号	調査項目	調査結果
	4(10)	RC造及びSRC造の壁の室内に面する部分の躯体の劣化及び損傷の状況	<input checked="" type="checkbox"/> 要是正 <input type="checkbox"/> その他

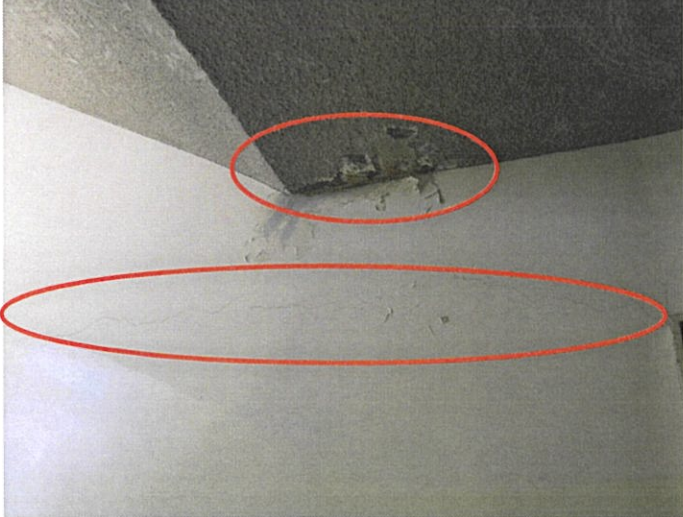
特記事項	
		写真-15 2階 階段室 壁クラック・漏水跡 4000mm×0.3mm

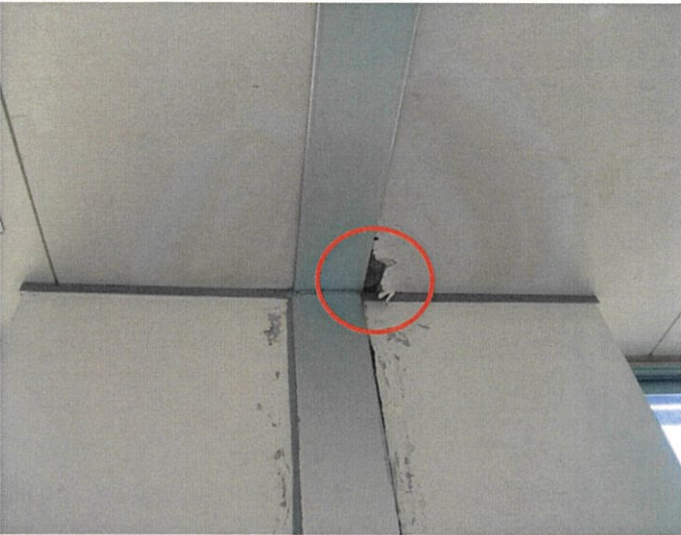
特記事項 写真-16 2階 廊下 天井EXP. J部漏水跡	
部位	番号	調査項目	調査結果
	4(10)	RC造及びSRC造の壁の室内に面する部分の躯体の劣化及び損傷の状況	<input checked="" type="checkbox"/> 要是正 <input type="checkbox"/> その他

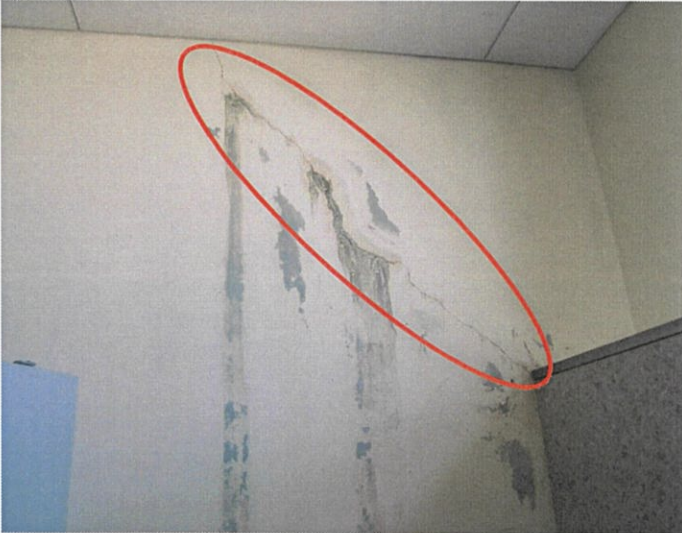
特記事項 写真-17 2階 トイレ 壁クラック 800mm×0.3mm	
部位	番号	調査項目	調査結果
	4(10)	RC造及びSRC造の壁の室内に面する部分の躯体の劣化及び損傷の状況	<input checked="" type="checkbox"/> 要是正 <input type="checkbox"/> その他

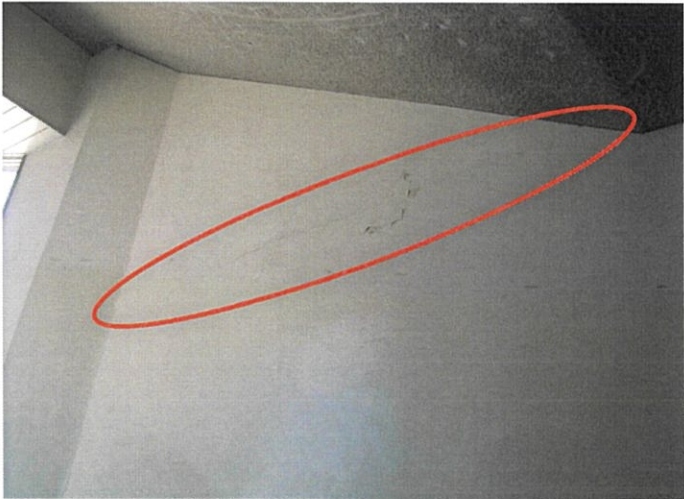
特記事項 写真-18 2階 階段室 壁クラック 2000mm×0.3mm

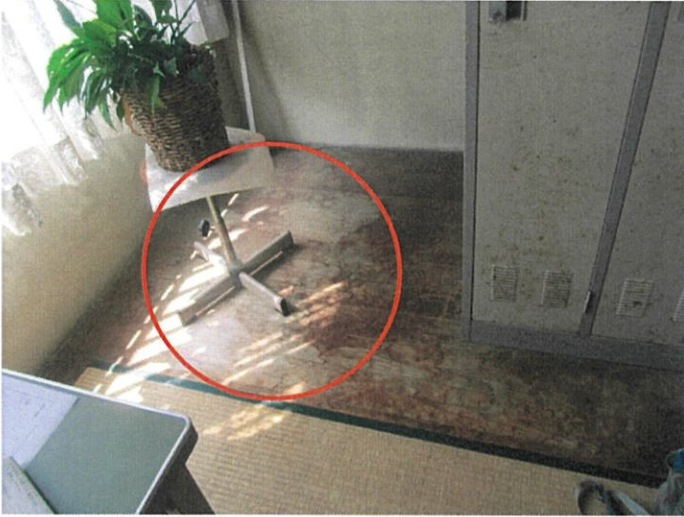
特記事項 写真-19 1階 用務員室 床漏水跡	
部位	番号	調査項目	調査結果
	4(23)	室内に面する部分の仕上げの維持保全の状況	<input checked="" type="checkbox"/> 要是正 <input type="checkbox"/> その他

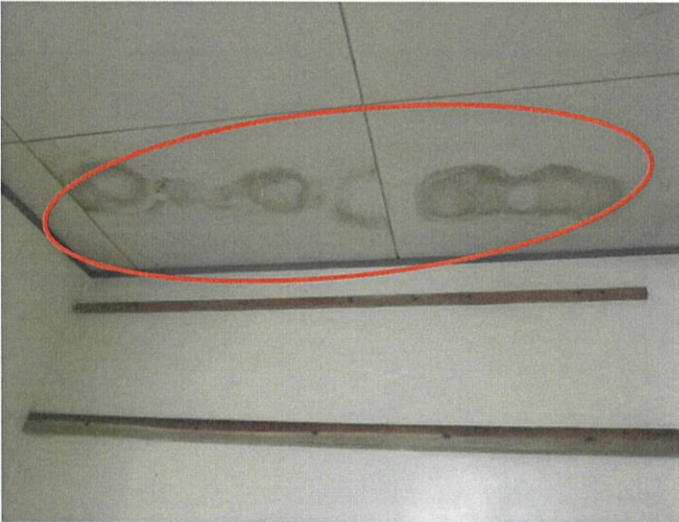
特記事項 写真-20 1階 階段室 天井漏水跡	
部位	番号	調査項目	調査結果
	4(10)	RC造及びSRC造の壁の室内に面する部分の躯体の劣化及び損傷の状況	<input checked="" type="checkbox"/> 要是正 <input type="checkbox"/> その他

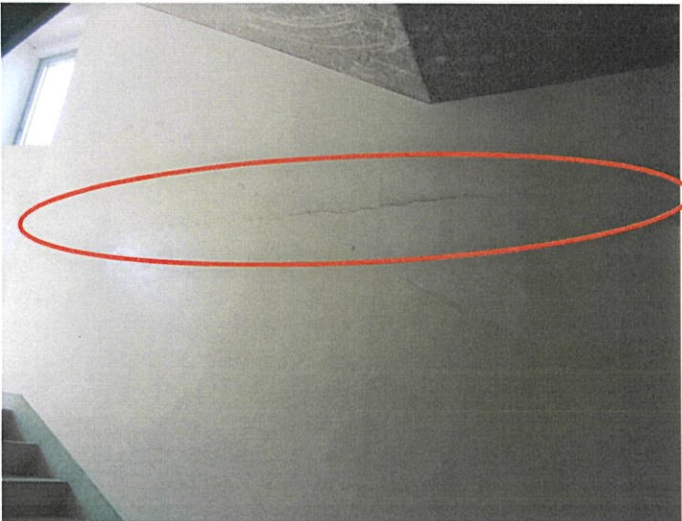
特記事項 写真-21 1階 階段室 壁クラック 5000mm × 0.5mm

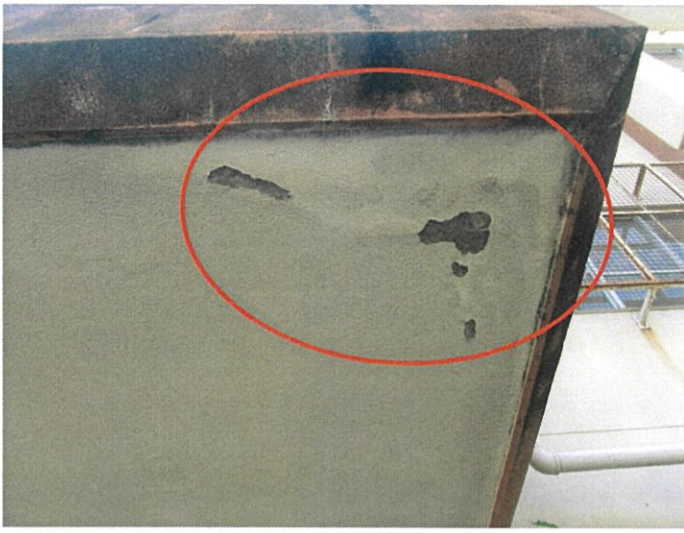
特記事項 写真-25 庇 モルタル浮き 500mm×500mm	
	2(10)	RC造及びSRC造の外壁躯体の劣化及び損傷の状況	<input checked="" type="checkbox"/> 要是正 <input type="checkbox"/> その他

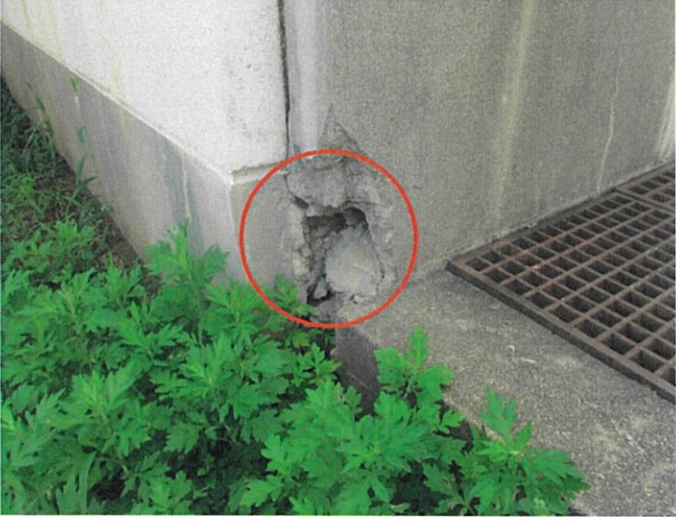
特記事項 写真-26 外壁 欠損	
	2(10)	RC造及びSRC造の外壁躯体の劣化及び損傷の状況	<input checked="" type="checkbox"/> 要是正 <input type="checkbox"/> その他

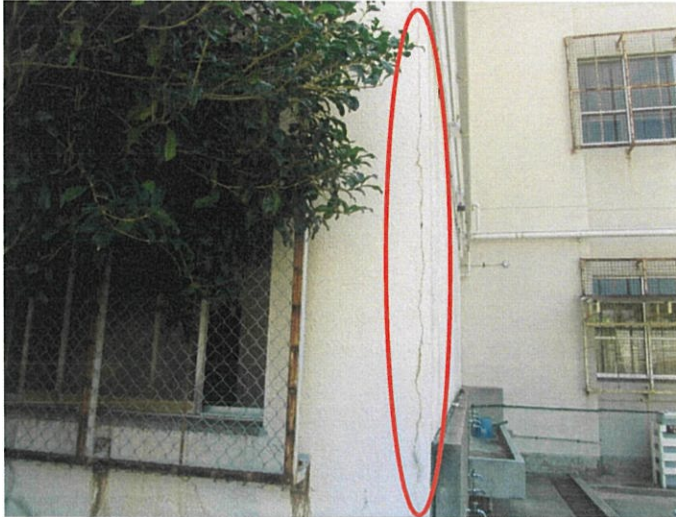
特記事項 写真-27 外壁 クラック 3000mm×1.0mm

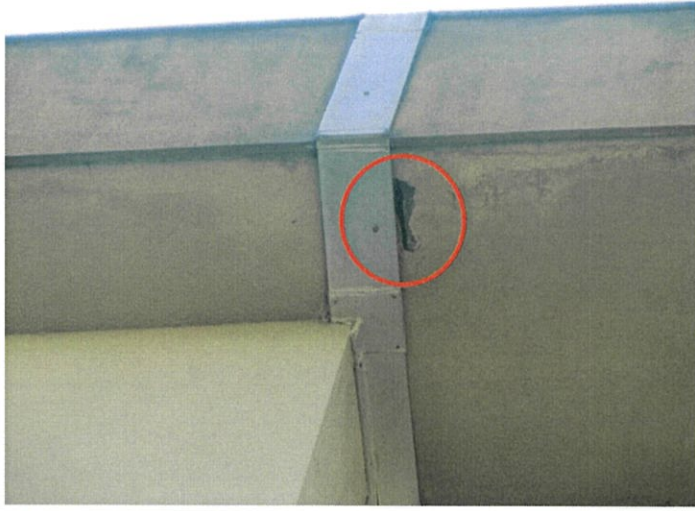
特記事項 写真-28 外壁 露筋 500mm
	2(10)	RC造及びSRC造の外壁躯体の劣化及び損傷の状況	<input checked="" type="checkbox"/> 要是正 <input type="checkbox"/> その他

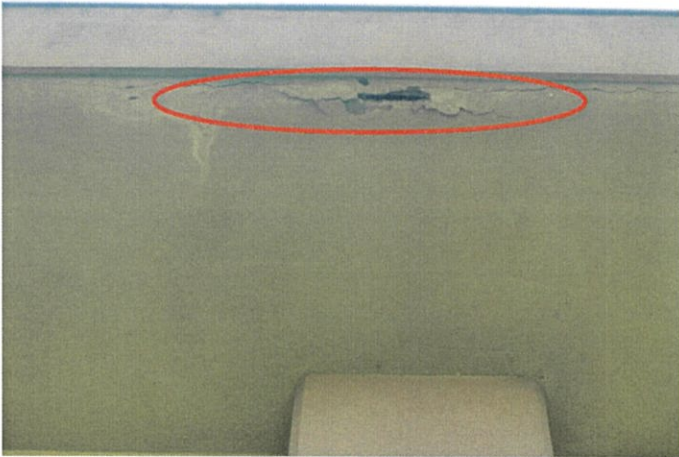
特記事項 写真-29 外壁 露筋 500mm
	2(10)	RC造及びSRC造の外壁躯体の劣化及び損傷の状況	<input checked="" type="checkbox"/> 要是正 <input type="checkbox"/> その他

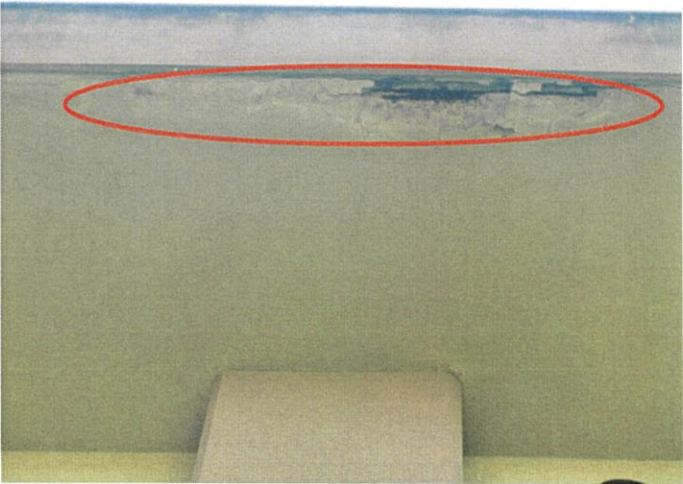
特記事項 写真-30 外壁 露筋 1000mm

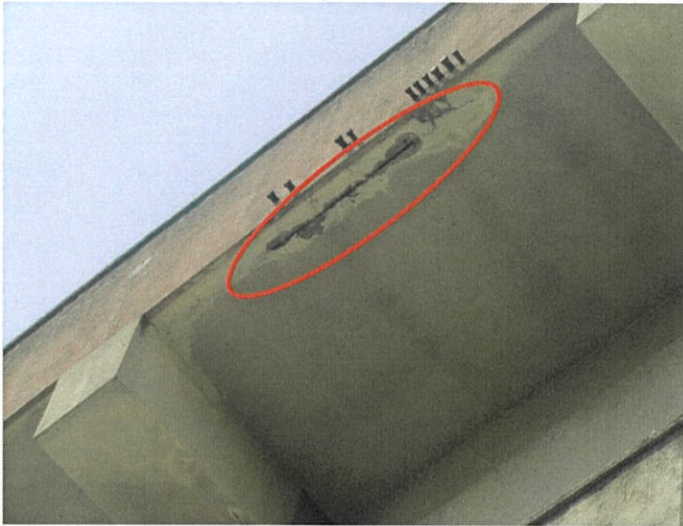
特記事項 写真-31 外壁 露筋 1000mm	
	2(10)	RC造及びSRC造の外壁躯体の劣化及び損傷の状況	<input checked="" type="checkbox"/> 要是正 <input type="checkbox"/> その他

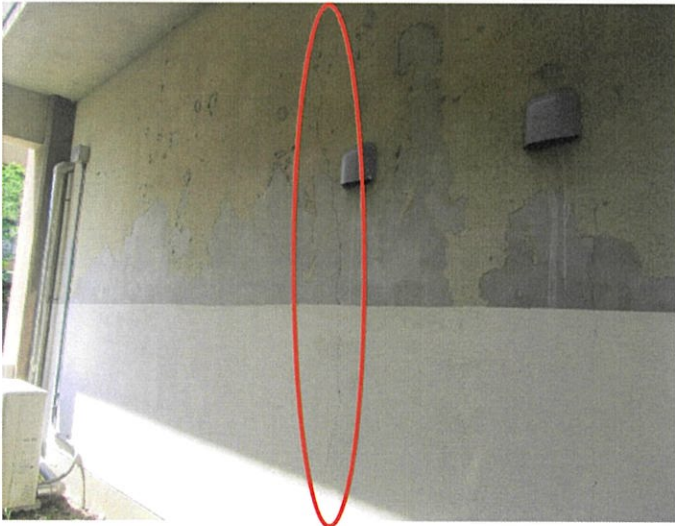
特記事項 写真-32 外壁 クラック 5000mm×0.5mm	
	1(2)	敷地内の排水の状況	<input checked="" type="checkbox"/> 要是正 <input type="checkbox"/> その他

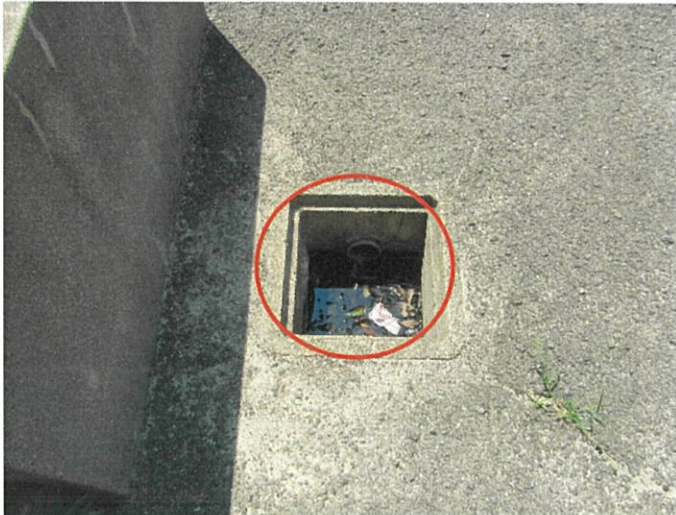
特記事項 写真-33 会所蓋 欠損

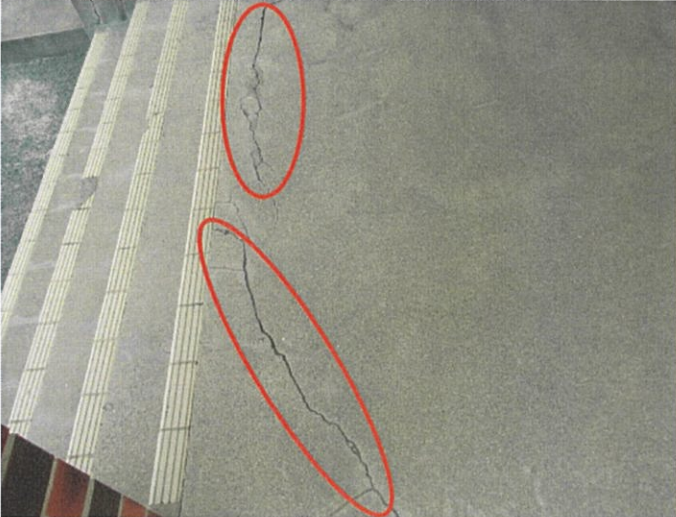
特記事項 写真-34 床クラック・浮き
部位	番号	調査項目	調査結果
	2 (9)	S造の外壁躯体の劣化及び損傷の状況	<input checked="" type="checkbox"/> 要是正 <input type="checkbox"/> その他

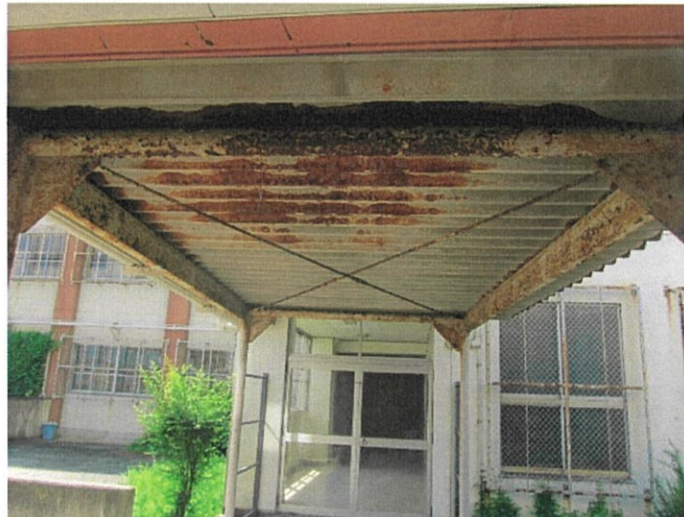
特記事項 写真-35 渡り廊下 鉄部浮き錆
部位	番号	調査項目	調査結果
	1 (2)	敷地内の排水の状況	<input checked="" type="checkbox"/> 要是正 <input type="checkbox"/> その他

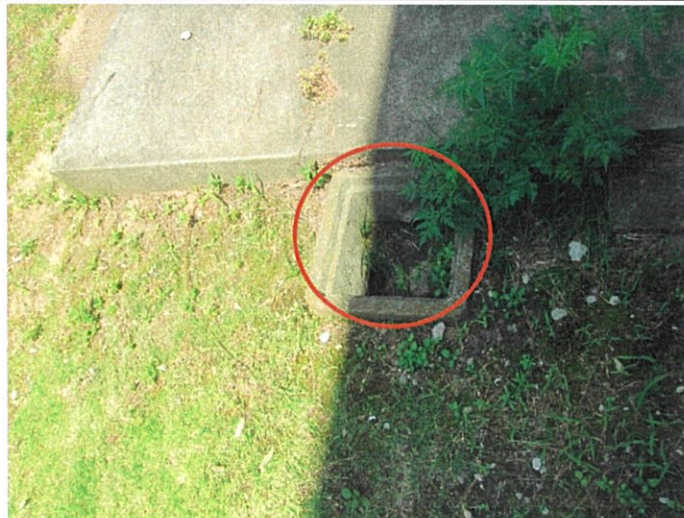
特記事項 写真-36 会所蓋 欠損

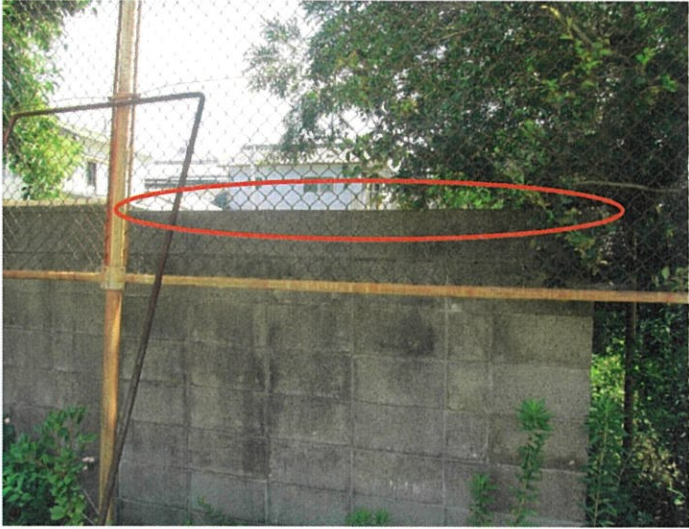
特記事項 写真-40 コンクリートブロック塀 笠木欠損	
部位	番号	調査項目	調査結果
	1(7)	組積造の塀又は補強コンクリートブロック造の塀等の劣化及び損傷の状況	<input checked="" type="checkbox"/> 要是正 <input type="checkbox"/> その他

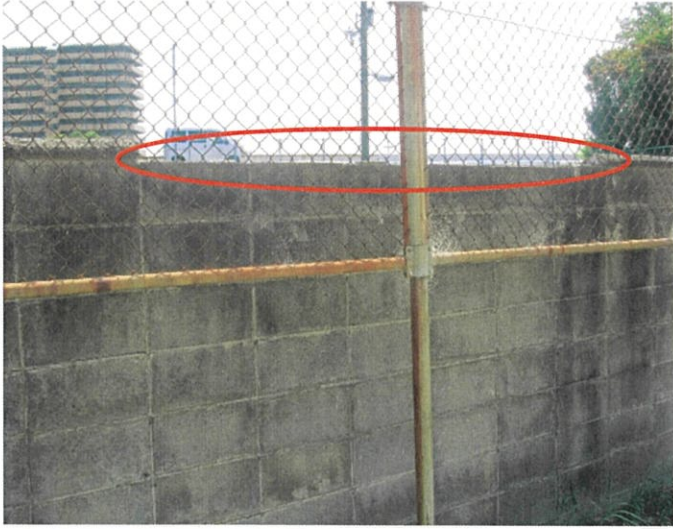
特記事項 写真-41 コンクリートブロック塀 笠木欠損	
部位	番号	調査項目	調査結果
	1(7)	組積造の塀又は補強コンクリートブロック造の塀等の劣化及び損傷の状況	<input checked="" type="checkbox"/> 要是正 <input type="checkbox"/> その他

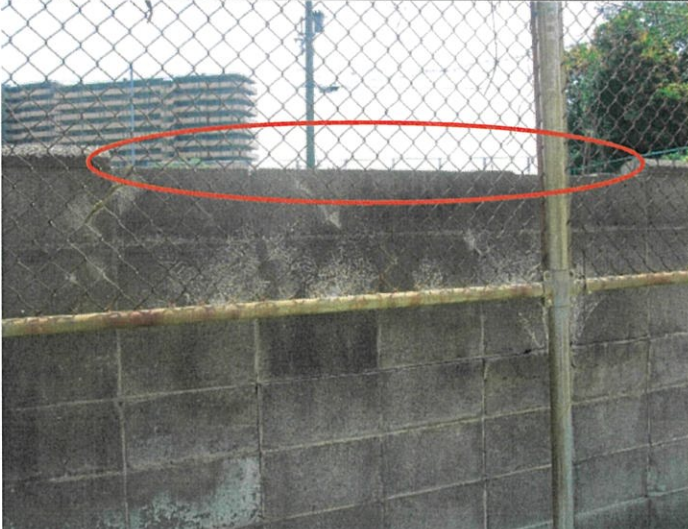
特記事項 写真-42 コンクリートブロック塀 笠木欠損

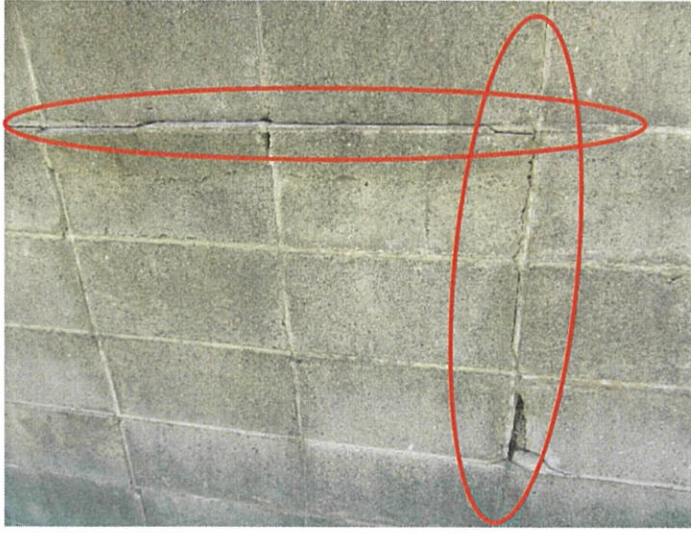
特記事項 写真-43 コンクリートブロック塀 露筋・クラック 1500mm×4mm	
部位	番号	調査項目	調査結果
	1(7)	組積造の塀又は補強コンクリートブロック造の塀等の劣化及び損傷の状況	<input checked="" type="checkbox"/> 要是正 <input type="checkbox"/> その他

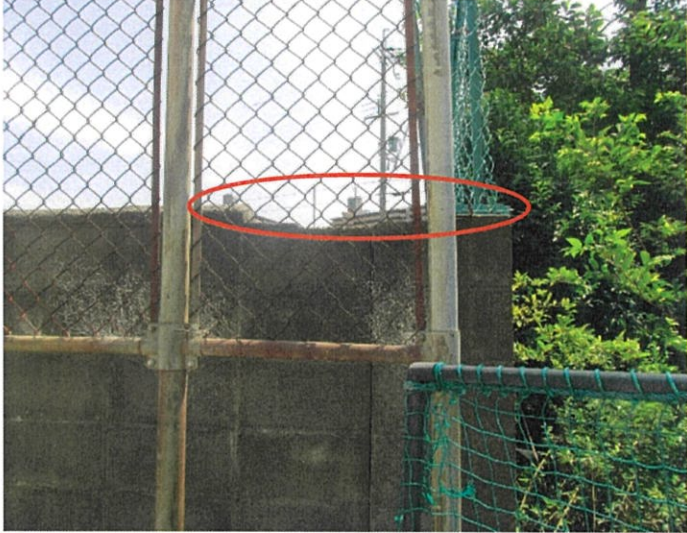
特記事項 写真-44 コンクリートブロック塀 笠木欠損	
部位	番号	調査項目	調査結果
	その他特記	通用門	<input checked="" type="checkbox"/> 要是正 <input checked="" type="checkbox"/> その他

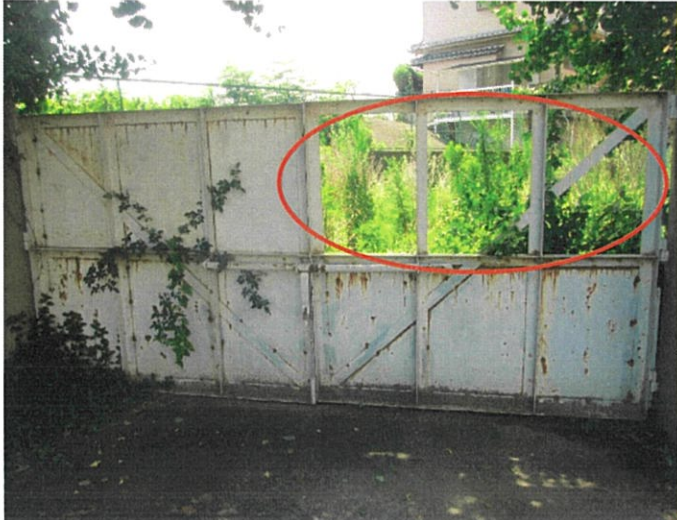
特記事項 写真-45 門扉 パネル破損

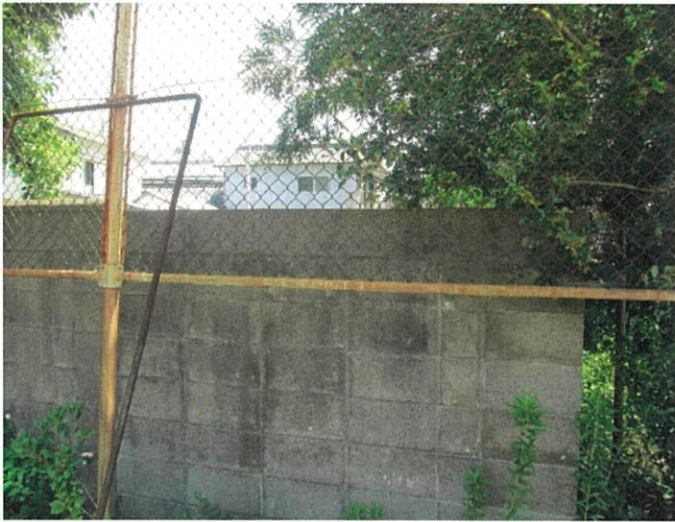
特記事項	
		写真-47 コンクリートブロック塀 ブロック9段 控壁無し 既存不適格	
部位	番号	調査項目	調査結果
			<input type="checkbox"/> 要是正 <input type="checkbox"/> その他
		特記事項	
		写真-48
